**YLÄMÄEN KOULU, VESILAHTI**

KOSTEUSKARTOITUS

**03.10.2023**

230830-01T

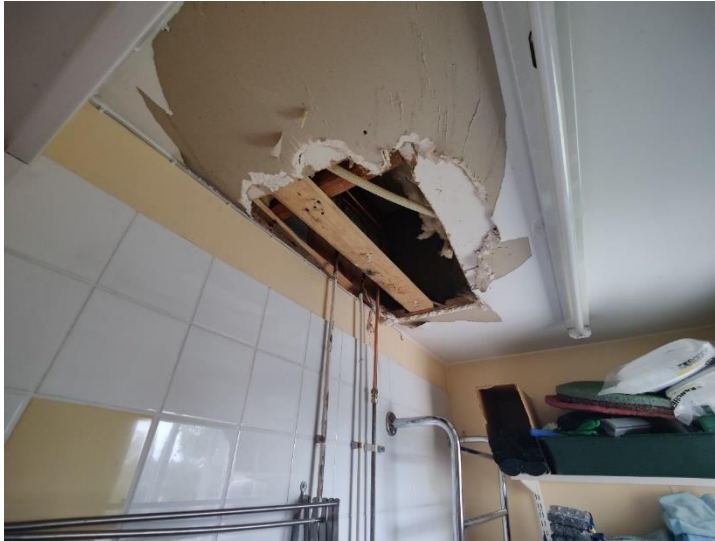
**Kuva 1:**

Siivouskomero, välikaton  
rakenneavaus

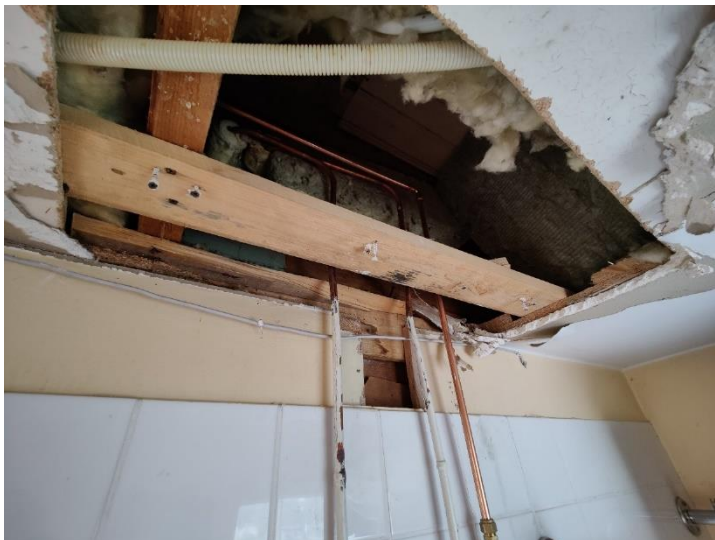
**Kuva 2:**

Siivouskomero, välikaton  
rakenneavaus

- Hirsiväliseinä
- Vaaka-/pystykoolaus 30 mm
- Lastulevy 13 mm
- Kipsilevy 13 mm
- Seinälaatoitus

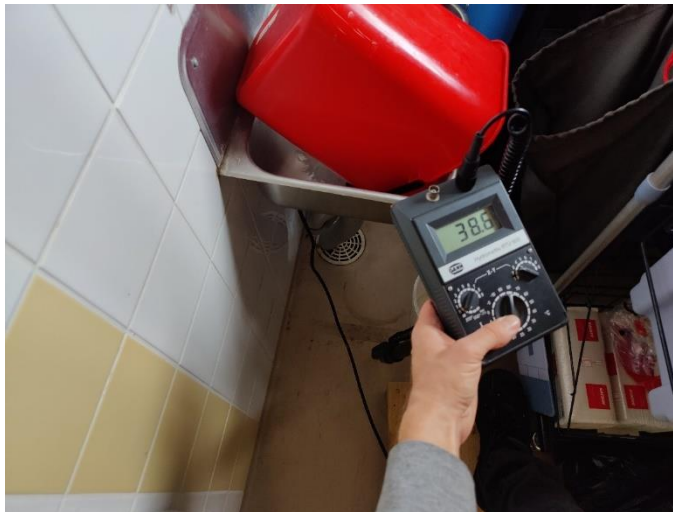
**Kuva 3:**

Siivouskomero. Lattian pintakosteusmittaus. Koholla olevia kosteuspitoisuuksia ei havaittu.

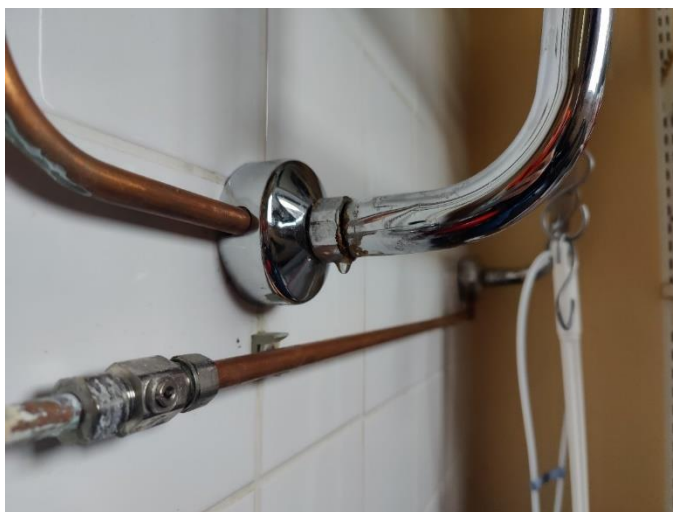
**Kuva 4:**

Siivouskomero. Rättipatterissa havaittiin aktiivinen vuoto, joka tiputtaa lattialle. Rättipatteri on korjattava.

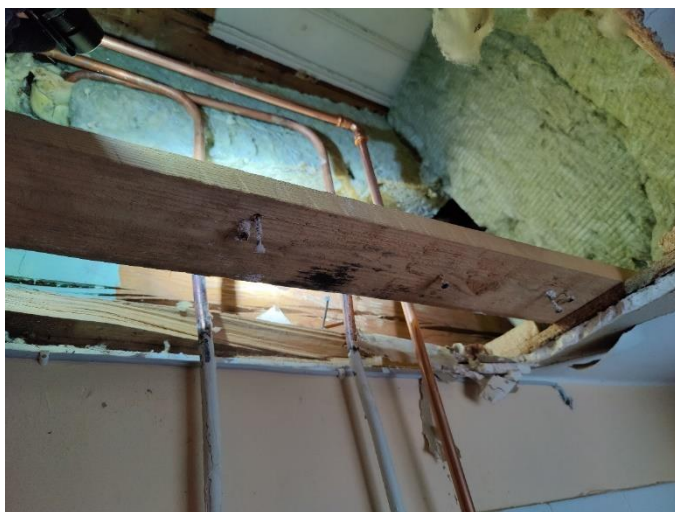
**Kuva 5:**

Siivouskomero. Uusittuja käyttövesiputkia alakattotilassa.

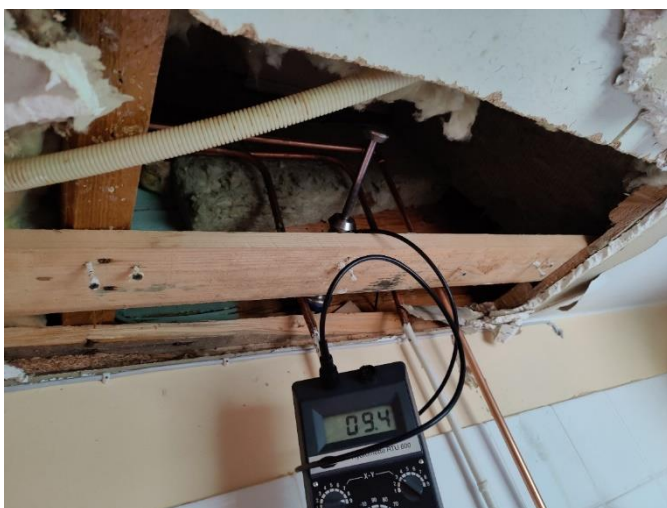
**Kuva 6:**

Siivouskomero. Hirsiseinän kosteuslukema vuotoalueen läheisyydestä on tavanomaisena pidettävä, (9,4 p-%)

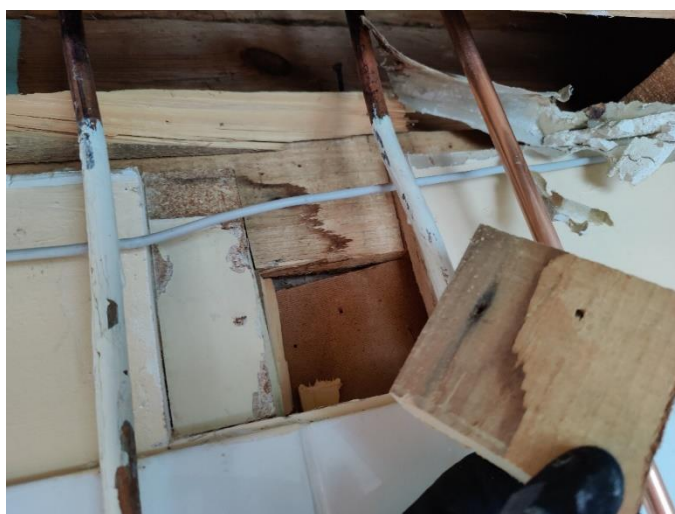
**Kuva 7:**

Alakattorakenteen sekä seinän koolausrakenteissa havaittiin kosteudesta aiheutunutta tummumaa, muttei poikkeavia kosteusarvoja. Lisäksi alakattorakenteen villaeristeissä havaittiin hiirien jätöksiä. Alakattorakenteiden eristykset, koolaukset sekä levytykset on suositeltavaa uusida. Korjaukset erillisen suunnitelman mukaan.

Siivouskomero. Rakenneavauksen kohdalta rakenteissa kosteudesta aiheutunutta tummentumaa. Rakenteet olivat tarkastushetkellä kuivia.

Tehtyjen havaintojen ja mittausten perusteella on suositeltavaa uusien siivouskomeron ja taukokuoneen väliseinärakenne puhtaalle hirsiseinälle saakka. Samassa yhteydessä on suositeltavaa uusien alakaton eriste ja levyrakenteet erillisen suunnitelman mukaan. Purkutöiden jälkeen olemassa oleviin rakenteisiin on suoritettava rakennekosteusmittaukset ja varmistettava pintojen puhtaus mikrobiinäytteenotoilla (materiaalinäyte).

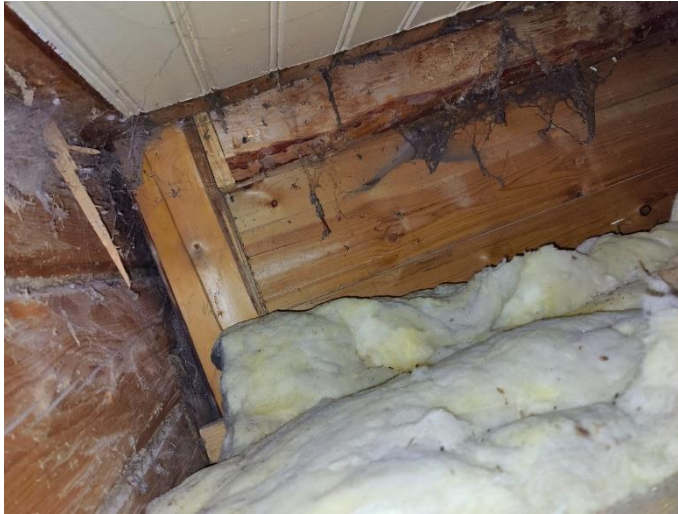
**Kuva 8:**

Siivouskomero. Alakattotila likainen.

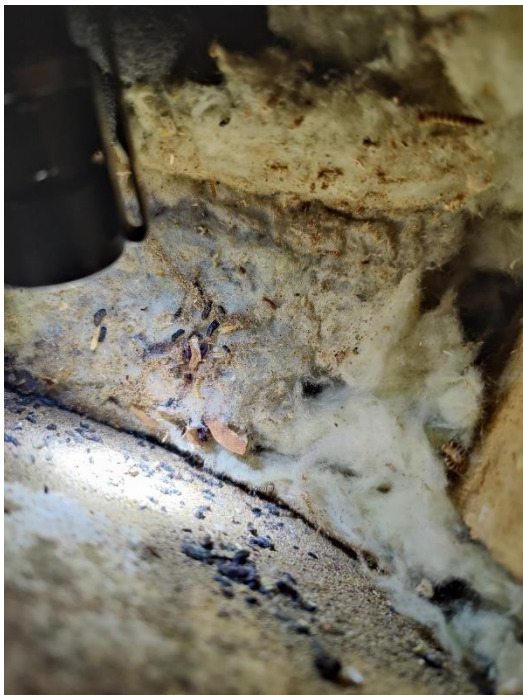
**Kuva 9:**

Siivouskomero. Alakattotilassa hiirien jätöksiä.

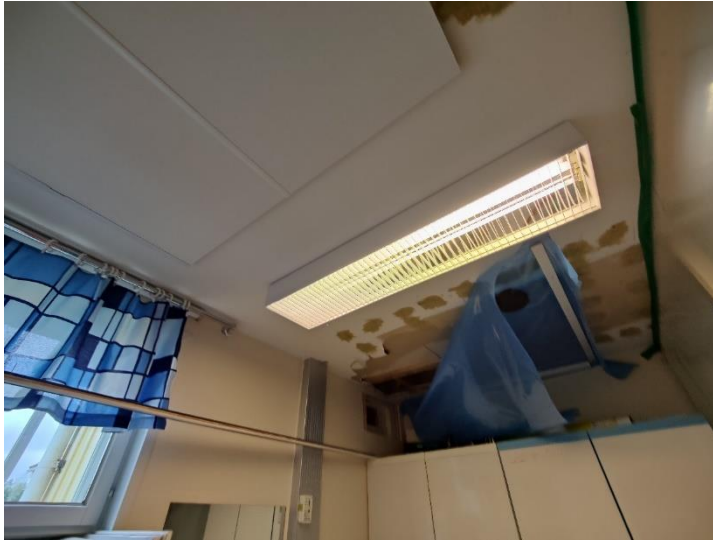
**Kuva 10:**

Taukotila, alakaton rakenneavaus

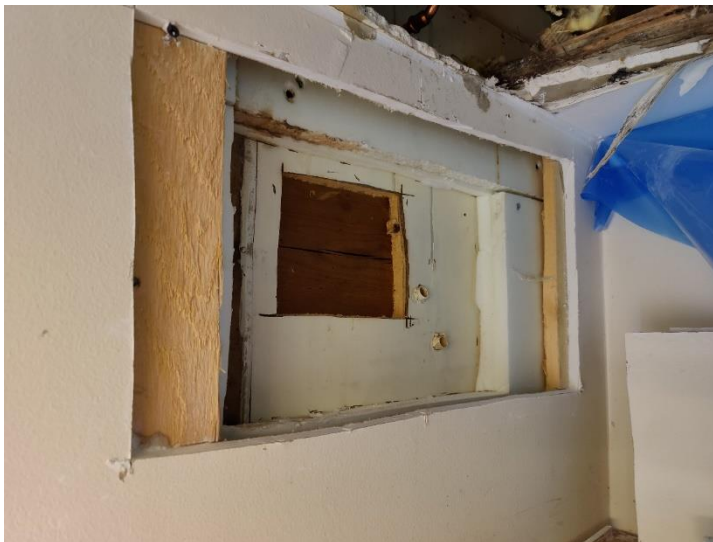
**Kuva 11:**

Taukotila, alakaton ja väliseinän rakenneavaus.

Hirsiulkoseinä muuttuu siivouskomeron kohdalla väliseinäksi.

- Hirsiväliseinä
- Puukuitulevy n. 18 mm
- Kovalevy x2 n. 6,4 mm
- XPS eriste x2 40 mm
- pystykoolaus 22 mm
- Kipsilevy 13 mm

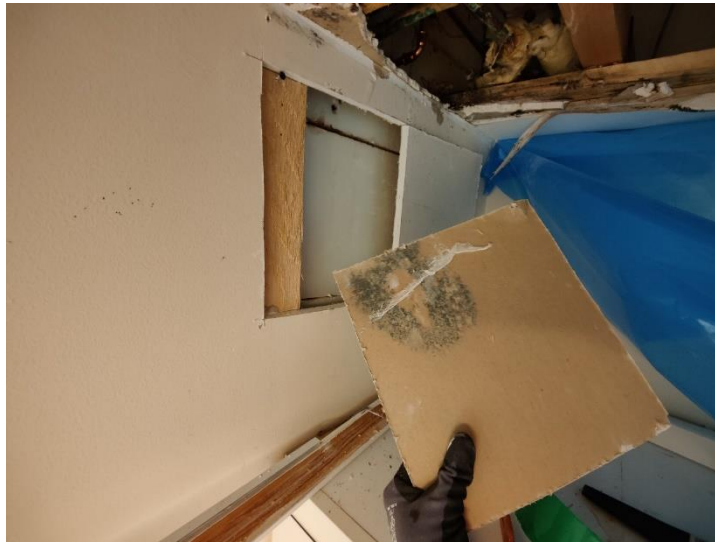
**Kuva 12:**

Taukotila, alakaton ja väliseinän rakenneavaus

Sisäverhouslevyissä homekasvustoa.

Tehtyjen havaintojen ja mittausten perusteella on suositeltavaa purkaa tilasta seinänaapit pois, uusia taukotilan ja aulan välisen seinärakenteen sisäverhouslevyt sekä koolausrakenteet, taukotilan ulkoseinän rakenteet hirsipinnalle seinänurkasta ikkunaan saakka. Kosteusvaurioituneiden alakattorakenteiden vuoksi myös alakatto on tilasta uusittava. Purkutöiden jälkeen olemassa oleviin rakenteisiin on suoritettava rakennekosteusmittaukset ja varmistettava etenkin lattianrajasta löytyneen kosteuspoikkeaman laajuus. Lisäksi varmistettava jäävien pintojen puhtaus mikrobiinäytteenotoilla (materiaalinäyte).

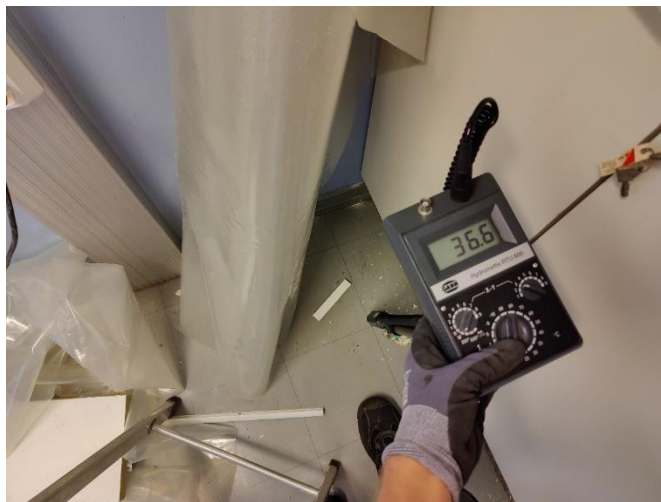
**Kuva 13:**

Taukotila.

Lattian pintakosteusmittaus.  
Koholla olevia kosteuspitoi-  
suuksia ei havaittu.

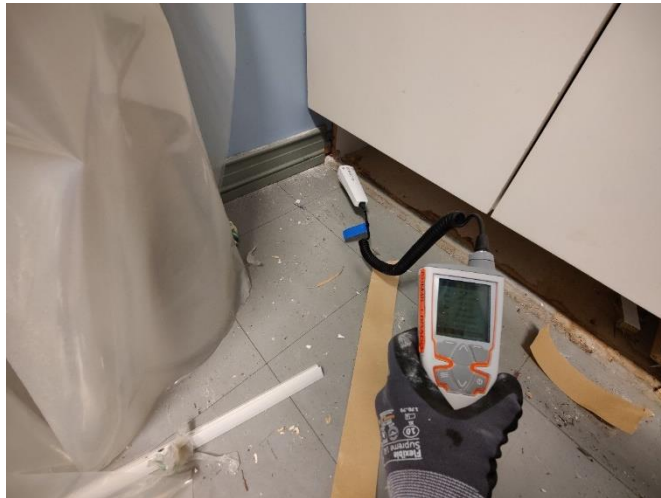
**Kuva 14:**

| Mit-<br>taus-<br>piste | Tila | Rakenne | RH<br>[%] | T<br>[°C] | abs<br>[g/m³] |
|---|---|---|---|---|---|
| MP1 | Taukotila | VS lattia-<br>jasta (taukotila-<br>siivouskomero) | 81,9 | 18,9 | 13,3 |

Taukotila.

MP1. Väliseinä, koolaus/eriste-tila.

Mittauspisteessä havaittiin koholla olevaa kosteutta.

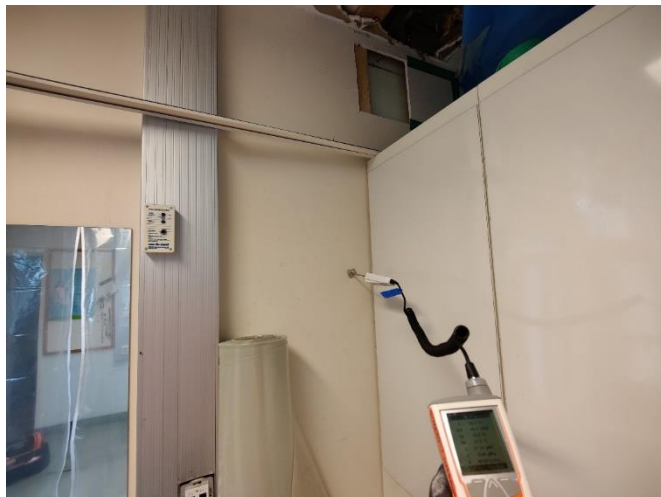
**Kuva 15:**

Taukotila.

MP2. Väliseinä, koolaus/eriste-tila.

Ei koholla olevia kosteuslu-kemia.

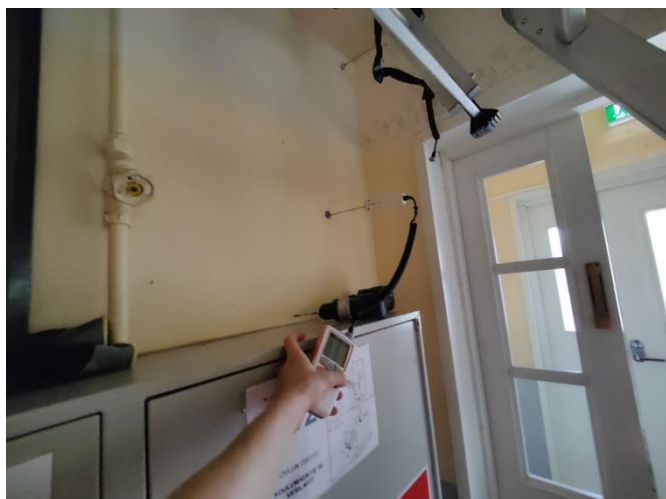
**Kuva 16:**

Aula.

MP3. Väliseinä, koolaus/eriste-tila

Ei koholla olevia kosteuslukemia.

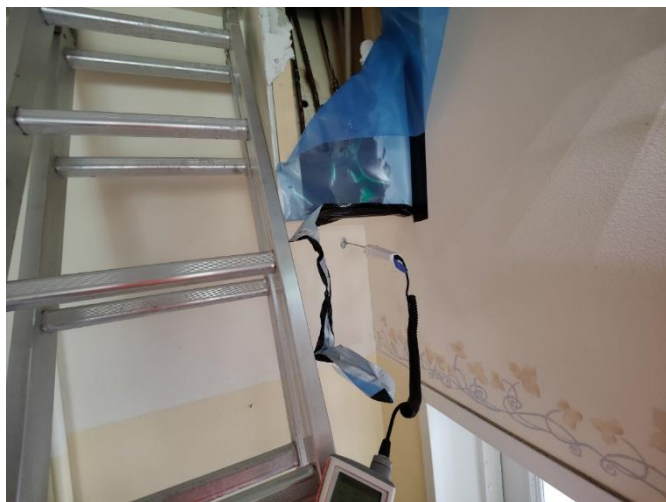
**Kuva 17:**

Aula.

MP4. Väliseinä, koolaus/eriste-tila

Ei koholla olevia kosteuslukemia.

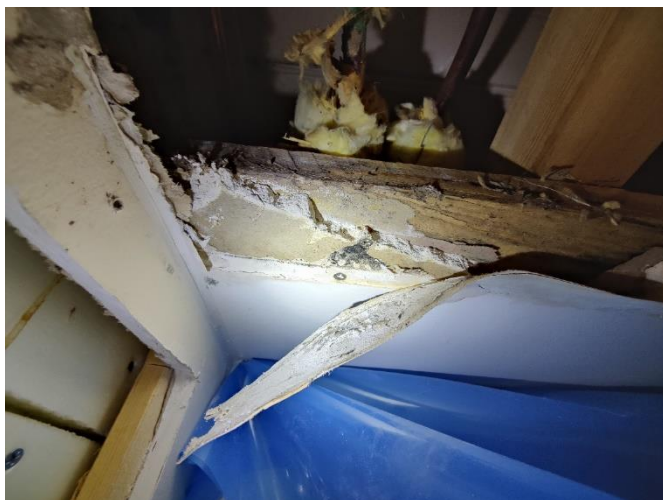
**Kuva 18:**

Alakatto ja väliseinärakenteissa havaittiin selviä kosteusjälkiä ja homekasvustoa, jonka vuoksi suositellaan rakenteiden uusimista puhtaaseen hirsiseinään saakka. Purkutyön jälkeen on suositeltavaa suorittaa vielä hirsiseinän rakennekosteusmittaukset.

Taukotila, alakaton rakenneavaus.

Alakattorakenteiden koolauksissa ja levytyksissä mikrobikasvustoa.

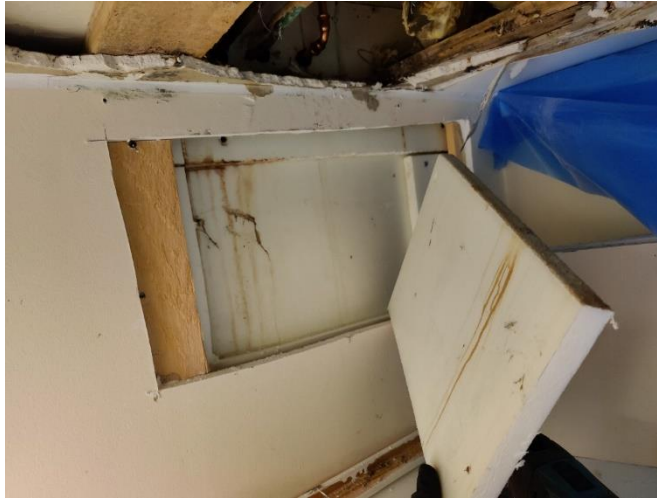
**Kuva 19:**

Taukotila, väliseinän rakenneavaus.  
Eristelevyissä valumajälkiä, jonka vuoksi suositellaan seinärakenteiden uusimista. Valunut vesivuoto ei pääse kuivumaan rakenteissa.

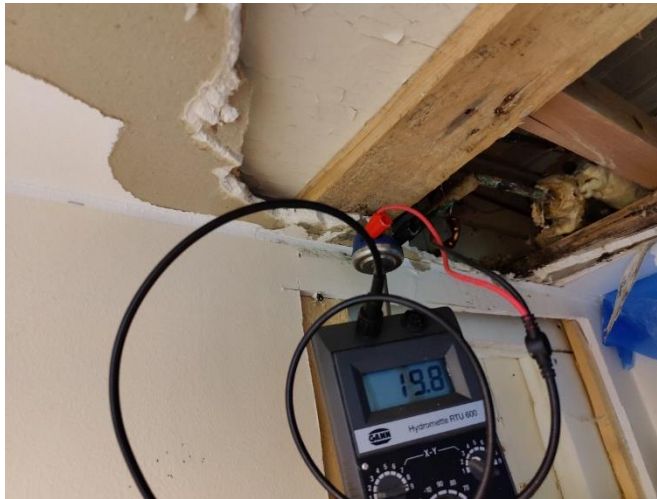
**Kuva 20:**

Myös alakaton ja väliseinän rakenneavausten puurakenteissa havaittiin kohollaan olevia kosteuspitoisuuksia piikkimittarilla. Puunkosteus mittauspisteissä oli tarkastushetkellä 14,4 – 19,8 p%. Sisäilman lämpötila oli 22,8 °C ja suhteellinen kosteus 63,3 %, jolloin puun tasapainokosteus normaaliolosuhteissa tulisi olla noin 12 p%.

Taukotila, alakaton rakenneavaus.  
Alakaton koolausrakenteen kosteuslukema vuotoalueella koholla, (19.8 p-%)

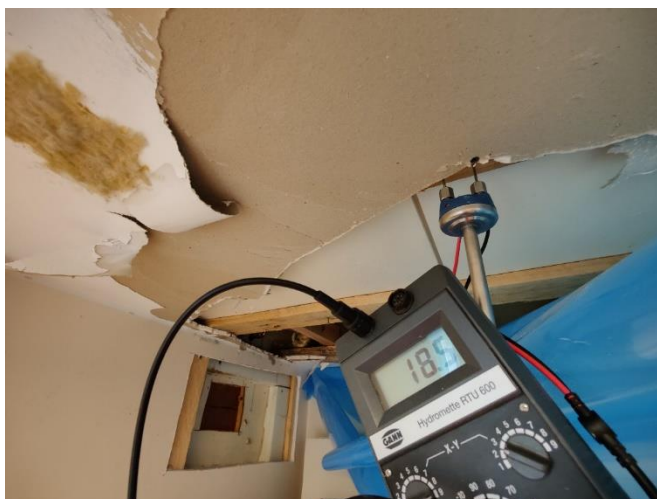
**Kuva 21:**

Taukotila, alakaton rakenneavaus.  
Alakaton koolausrakenteen kosteuslukema hieman kauem-paa vuotoalueesta edelleen koholla, (18.5 p-%)

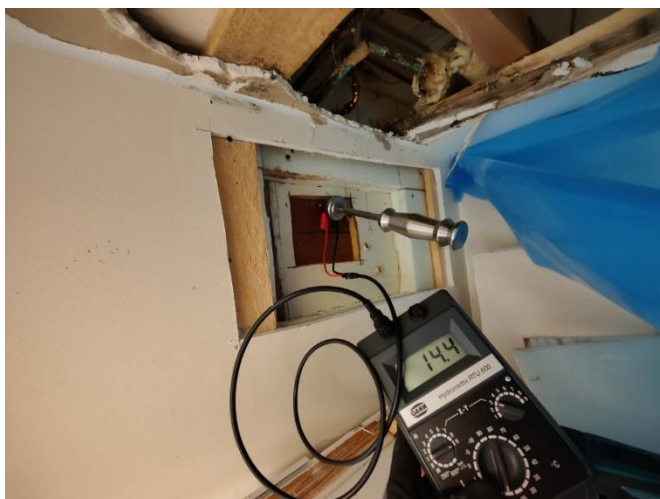
**Kuva 22:**

Taukotila, väliseinän rakenneavaus.

Hirsiseinän kosteuslukema vuotoalueen läheisyydestä koholla, (14.4 p-%)

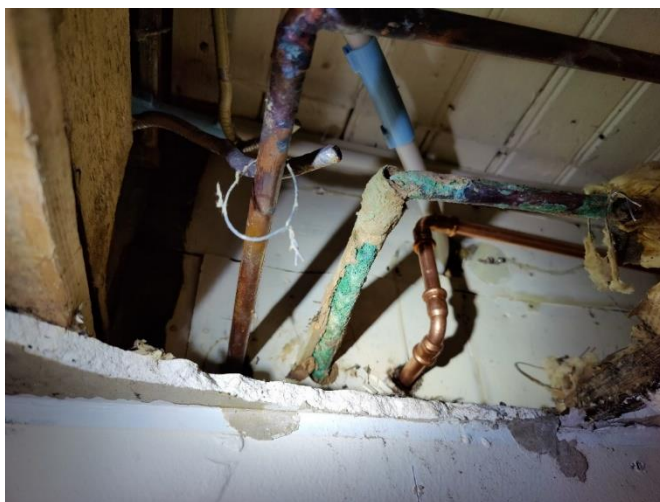
**Kuva 23:**

Taukotila, alakaton rakenneavaus.

Vanhat kupariset käyttövesiputket ovat pahoin hapettuneet.

Korjaustoimenpiteissä on erityisesti huomioitava alakattotilassa kulkevien käyttövesiputkien huono kunto. Ennen siivouskomeron ja taukotilan alakaton ummistamista on suositeltavaa uusien kaikki näkyvät käyttövesiputket. Aiheutuneiden käyttövesiputkivuotojen ja niiden nykyisen kunnon vuoksi on suositeltavaa käynnistää pikaisesti kohteen käyttövesiputkisaneerauksen suunnittelu.

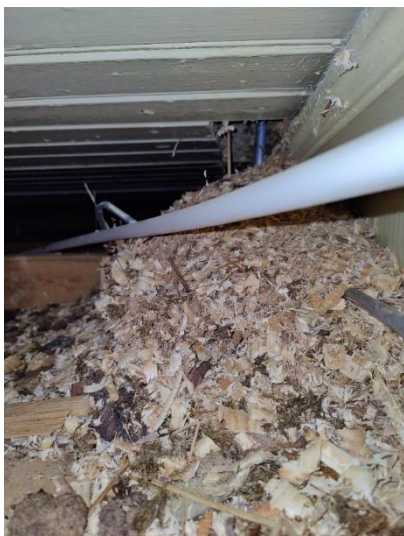
**Kuva 24:**

Taukotila, alakaton rakenneavaus.

Alakattorakenteita uusittaessa on huomioitava, että eristystä välipohjasta on valunut kutterinlastuja alakaton päälle.

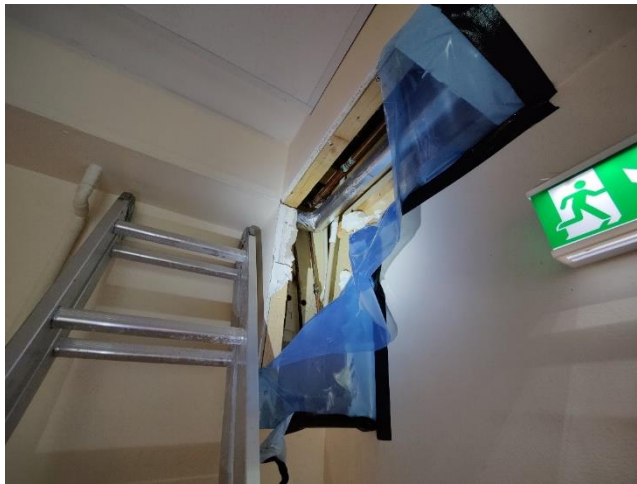
**Kuva 25:**

Aulatilän putkikotelointi. Vanhoissa kupariputkissa havaittiin pistesyöpymän merkkejä ja vuotovalumia.

Kotelorakenteissa ei havaittu vuotojälkiä.

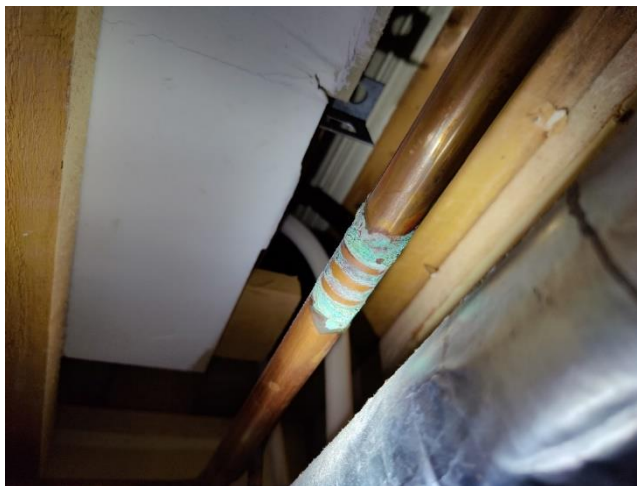
**Kuva 26:**

Aulatilän putkikotelointi. Vanhoissa kupariputkissa havaittiin pistesyöpymän merkkejä ja vuotovalumia.

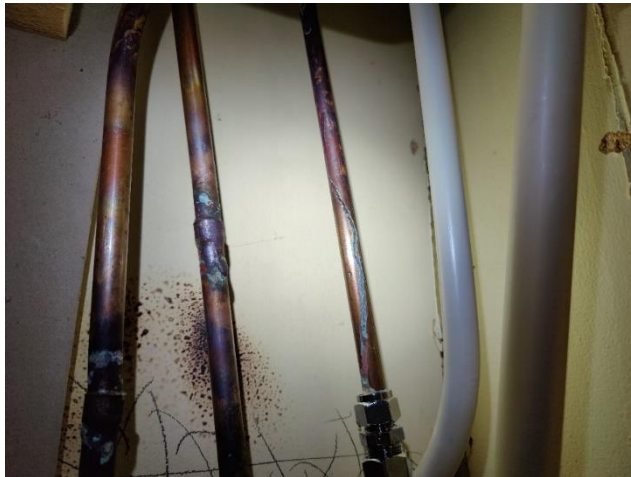
**Kuva 27:**

Aulatilän putkikoteloointi. Vanhoissa kupariputkissa havaittiin pistesyöpymän merkkejä ja vuotovalumia.
