Vesilahden kunnan vesistötutkimukset vuonna 2022

Tutkimusraportti nro 290/23, 21.2.2023

KVYVY Tutkimus Oy / Tampere
Kirsi Kuoppamäki, ympäristöasiantuntija, FT, Dos.

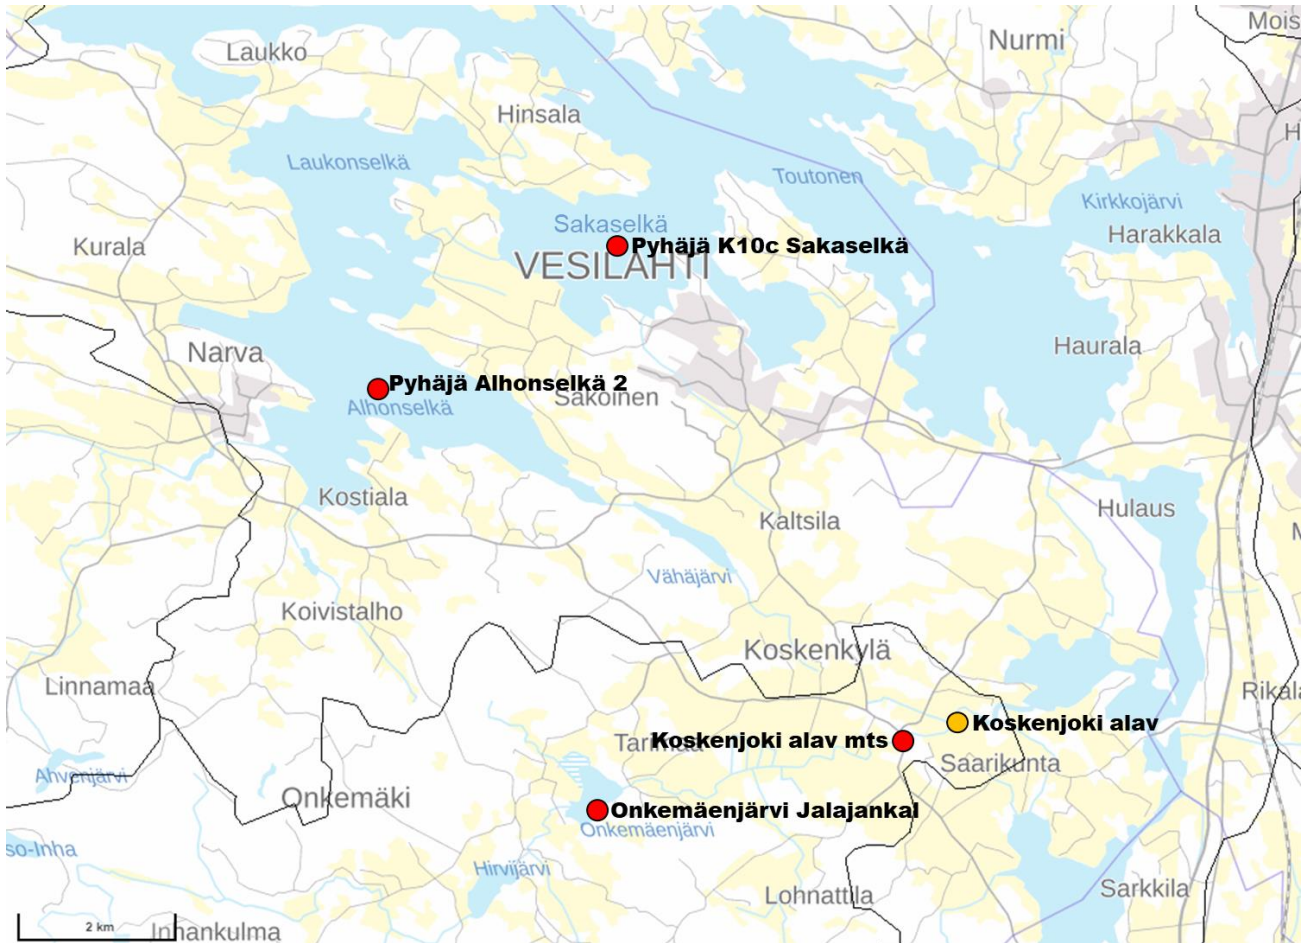
Kuva 2.1. Tässä raportissa käsiteltävien Vesilahden vesinäytteenottopisteiden sijainti Pyhäjärven Alhonselällä (Pyhäjä Alhonselkä 2, joka on pisteen nimi Hertta-tietokannassa) ja Sakaselällä (Pyhäjä K10c Sakaselkä), Onkemäenjärvellä (Onkemäenjärvi Jalajankal) ja Koskenjoella (Koskenjoki alav mts). 1990-luvulla Koskenjoen havaintopiste oli n. 800 m nykyisestä pisteestä alavirtaan (Koskenjoki alav; keltainen piste). Kartta: Maanmittauslaitos, paikkatietoikkuna.

KVVY Tutkimus Oy on tehnyt Vesilahden kunnan vesistöjen vedenlaadun seurantaan Vesilahden kunnan toimeksiannosta vuosille 2020-2023 laaditun vesistö tarkkailuohjelman mukaisesti. Tässä raportissa käsitellään tulokset, jotka on saatu neljästä kohteesta (Kuva 2.1), joiden keskeisiä tietoja ja vuoden 2022 näytteenottoajankohdat ovat:

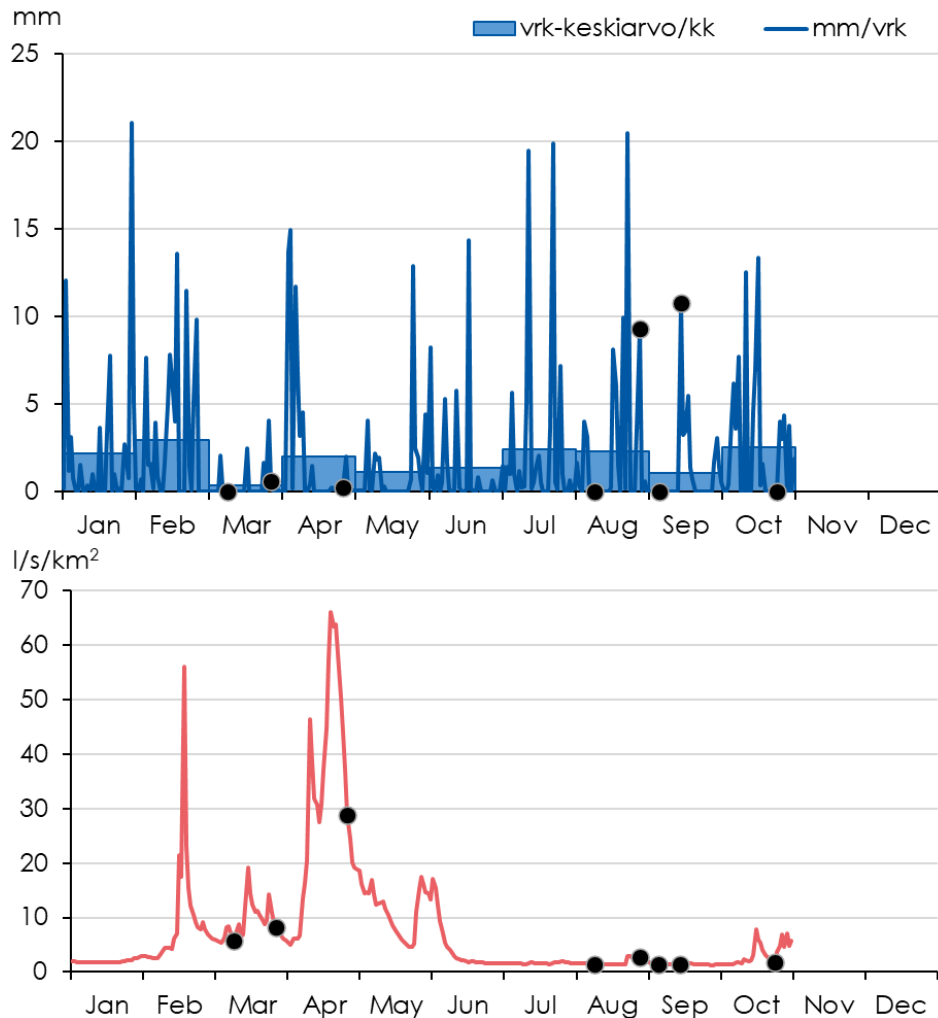
Kuva 2.2. Vuorokausisadanta (yläkuva) ja valunta (alakuva) Vanajaveden-Pyhäjärven vesistöalueella (35.2) vuonna 2022. Mustat pisteet osoittavat näytteenottoajankohtia. Lähde: WSFS-Vesistömallijärjestelmä/Vemala (SYKE).

Vanajaveden-Pyhäjärven vesistöalueella (35.2) sateisin kuukausi oli helmikuu (sadesumma 83,5 mm) ja vähäsateisin maaliskuu (11,9 mm). Kasvukaudella kesäkuusta elokuuhun oli useita runsassateisia päiviä, jolloin sademäärät olivat 15-20 mm/vrk (Kuva 2.1). Mallinnuksen perusteella valunta pysyi kuitenkin vähäisenä näinä ajankohtina. Valuma-alueen koko vuoden sadantaa ei voitu laskea, sillä

Koskenjoella näytteenotto oli pian kevään sulamisvesien ylivirtaamahuipun (64 l/s/km² 22.4.2022) jälkeiseen ajankohtaan 27.4.2022, jolloin valunta oli 28,9 l/s/km². Syksyn näytteenotto ajoittui sadepäivään (10,8 mm/vrk), jolloin valunta oli 1,4 l/s/km².

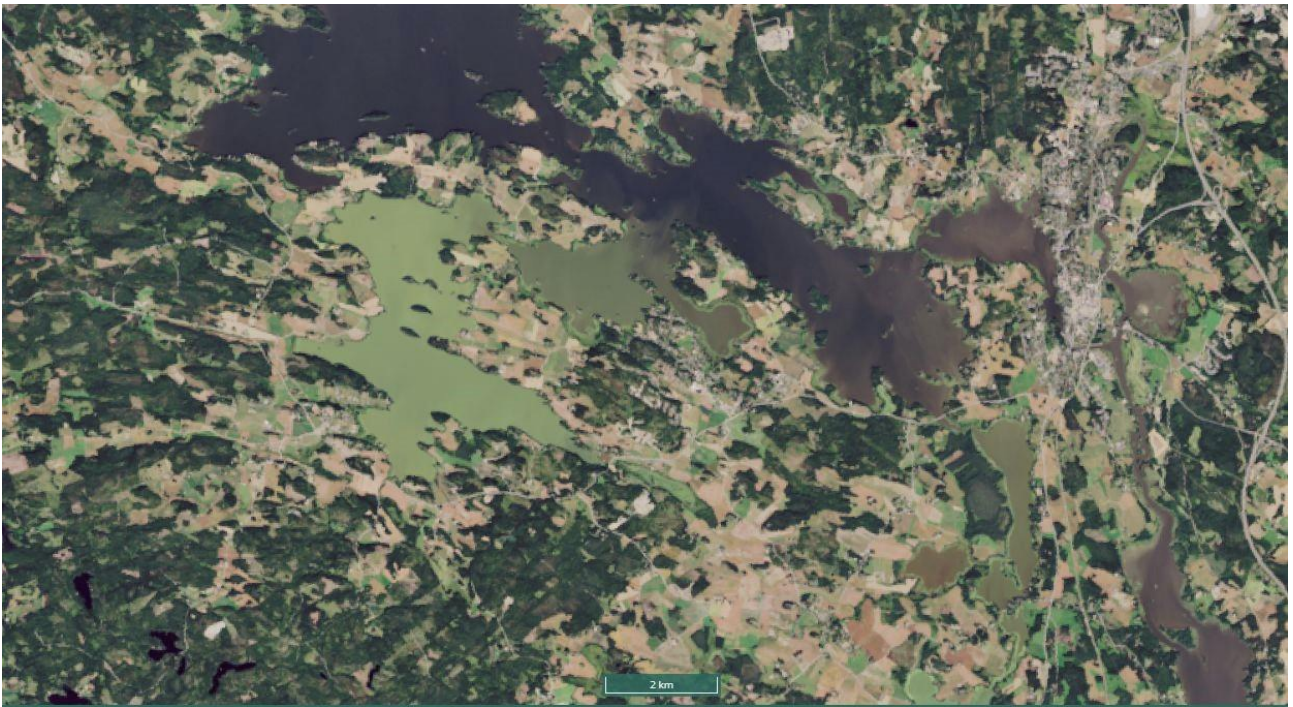
Kuva 3.4. Vesilahti 14.8.2022 otetussa satelliittikuvassa (Tarkka, SYKE), jossa etenkin Pyhäjärven Alhonselkä erottuu samean vaaleanvihreänä (itä-länsisuunnassa pitkänomainen järviallas). Myös Sakaselkä, joka on Alhonselältä koilliseen, on selkeästi enemmän planktonlevien värjäämä kuin sen pohjoispuolella olevan Pyhäjärven päältäan alueet.

Vaikka Alhonselän vedenlaatu on hieman parantunut vuosien saatossa, se soveltuu virkistyskäyttöön kuitenkin vain välttävästi, sillä ravinnetaso on korkea, minkä vuoksi leväkukinnat ovat ajoittain hyvin voimakkaita, kuten elokuussa 2022 (Kuva 3.4).

Sakaselkä soveltuu virkistyskäyttöön tyydyttävästi, mutta ajoittain vedenlaatu on kuitenkin välttävää tasoa voimakkaiden leväkukintojen aikana, kuten elokuussa 2022 (Kuva 3.4).

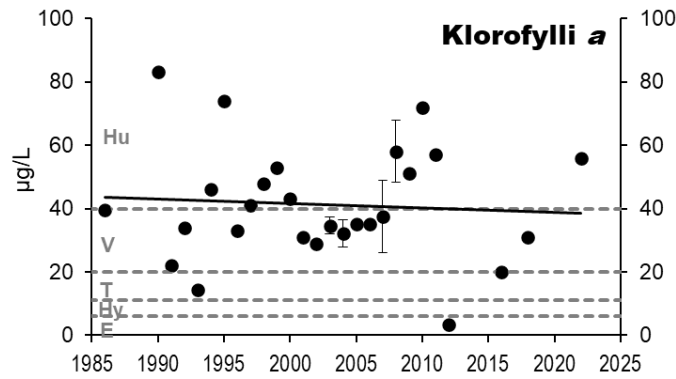
Kuva 3.6. Pyhäjärven Sakaselän levämäärää ilmentävän klorofylli a -pigmentin pitoisuuksien vuosikeskiarvo (\pm keskivirhe) avovesikaudella vuosina 2007-2022. Yhtenäiset viivat, katkoviivat ja ekologisen tilan raja-arvot kuten kuvassa 3.2. Data: Hertta-tietokanta (SYKE)

Sakaselän vesi on määritelty peruslaadultaan savisameaksi (Paakkinen 2017). Sameus on viime vuosina ollut noin 10 FNU (13 FNU elokuussa 2022). Kasvukaudella sameutta lisää suuri kasviplanktonin biomassa, jota korkea ravinnetaso ylläpitää. Levämäärää ilmentävän klorofylli *a* -pigmentin pitoisuuksissa on ollut huomattavaa vuosien välistä vaihtelua (Kuva 3.6), mihin osaltaan vaikuttaa varsin harva näytteenotto: planktonlevien määrä voi vaihdella suuresti sekä ajallisesti että alueellisesti. Esimerkiksi pintaan nousevat syanobakteerien eli sinilevien lautat ajelehtivat herkästi tuulen suunnan mukaan. Elokussa 2022 klorofylli *a* -pitoisuus oli 56 µg/l eli samalla tasolla kuin Alhonselällä. Suurille humusjärville määriteltyjen raja-arvojen mukaan yli 40 µg/l osoittaa huonoa ekologista tilaa. Voimakkaan levätuotannon seurauksena Sakaselän veden pH kohoaa selkeästi emäksiseksi, yli pH 8 (elokuussa 2022 pH 8,4), mutta happamuustaso on talvella normaali (keskimäärin pH 7).
